# 衝撃応答解析を援用した衝撃 弾性波法によるRC床版内部の 水平ひび割れの非破壊評価手法

# 道路橋から切り出したRC床版の概要

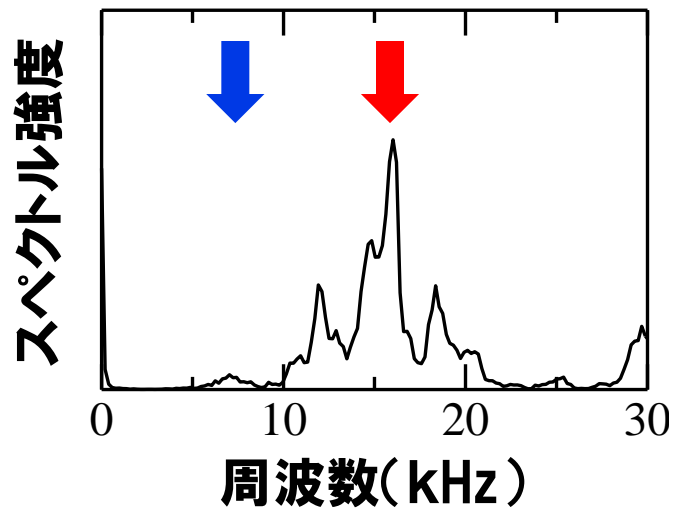
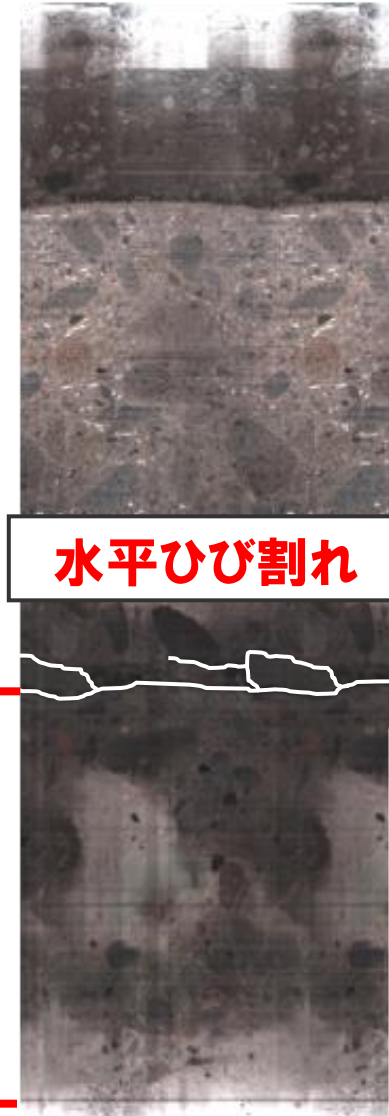
**推定結果：  
水平ひび割れあり(深さ125mm)**

120mm

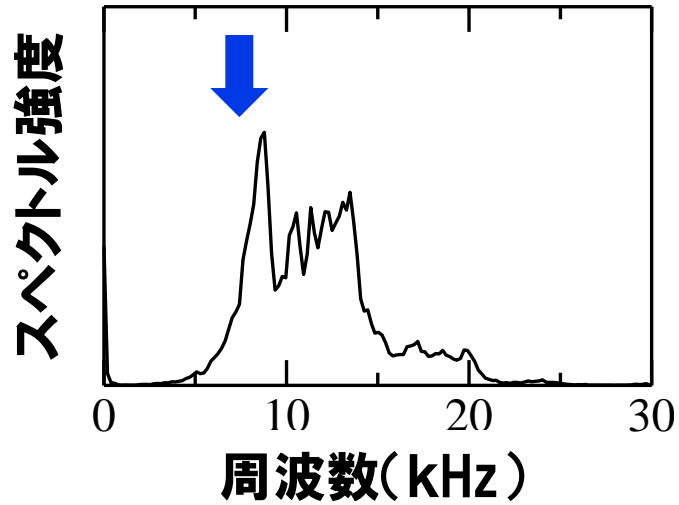
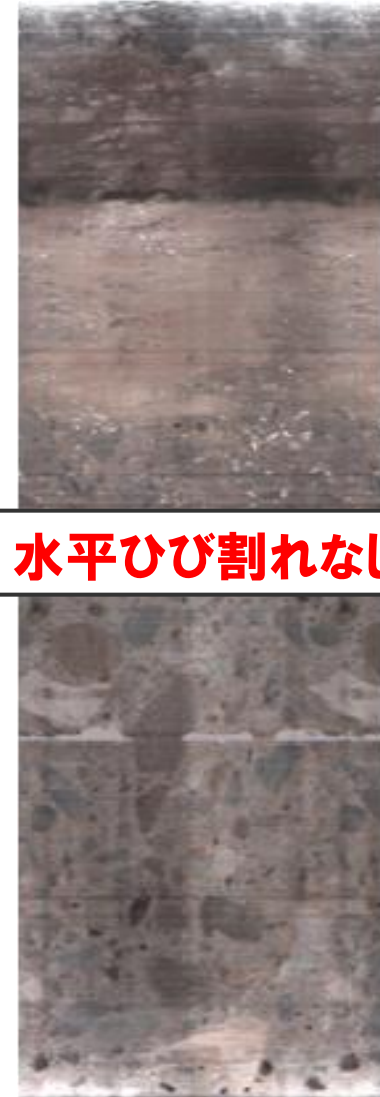
**推定結果：  
水平ひび割れなし**

**水平ひび割れなし**
