# 動磁場解析および衝撃応答解析を 援用した電磁パルス法によるPCグラ ウト充填評価手法

本研究では、コンクリート内部の磁性体を非接触で振動させた際の**弾性波**を、コンクリート表面に設置したセンサで受信する「**電磁パルス法**」に着目し、PCグラウトの有無による弾性波挙動の違いを解析／実験により明らかにし、PCグラウト未充填箇所を非破壊で検出するための手法について検討することを目的とした。

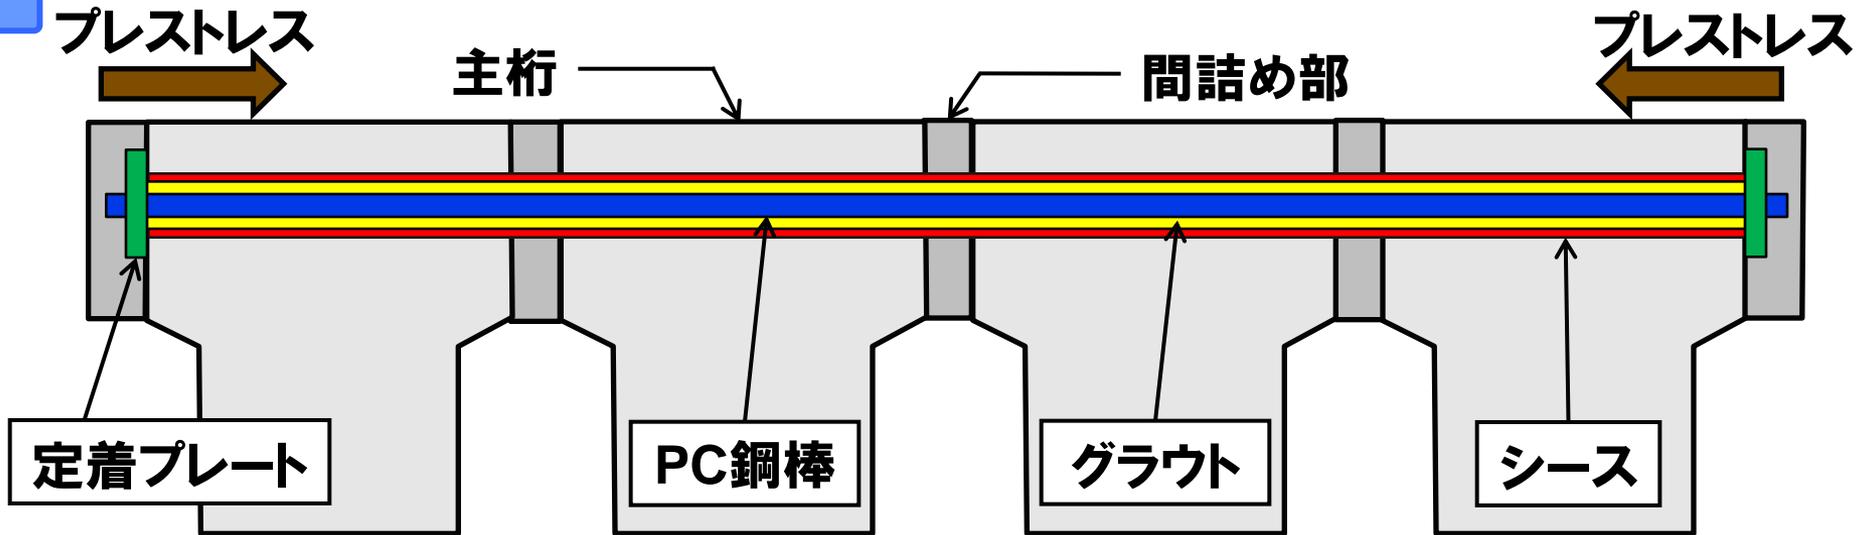
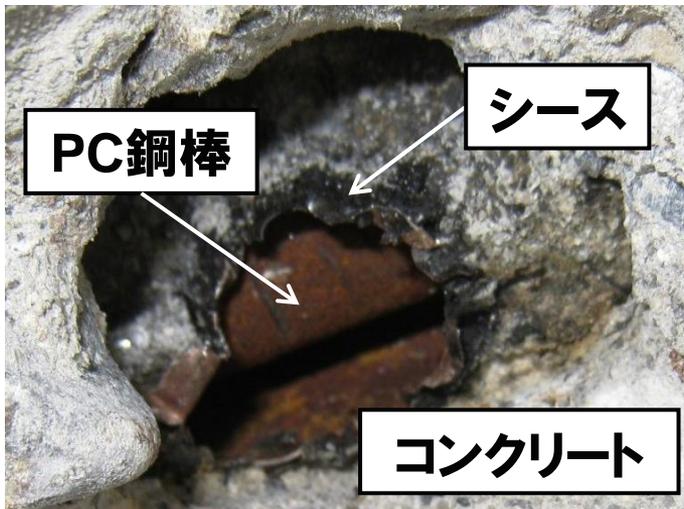
# PC橋梁におけるシース内部の欠陥

- PC鋼棒の突出による第三者被害
- PC鋼棒の腐食による破断が原因
- 「PCグラウトの充填不足」が一要因
- 「PCグラウトの充填状態を適確に評価する手法」の確立が重要

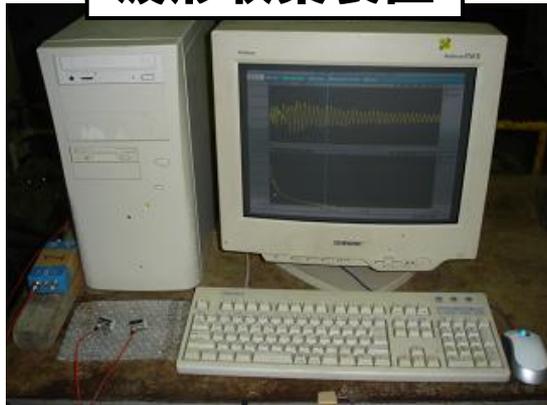
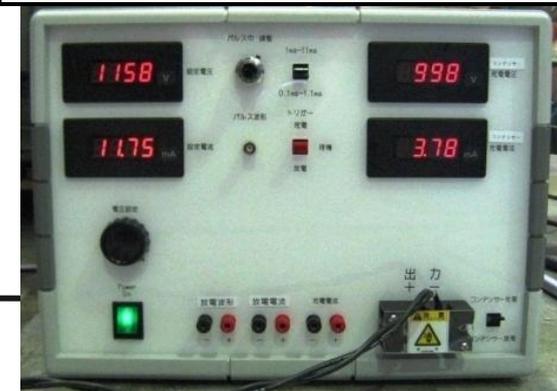
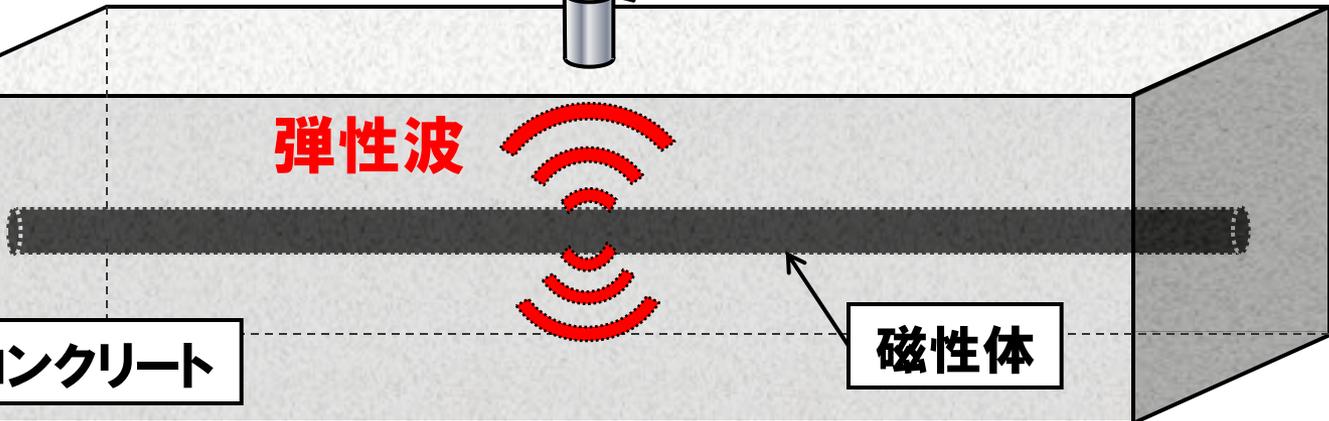
パルス状の電磁力によりコンクリート内部の磁性体を非接触で加振

波形収集装置

定電圧定電流発生装置

励磁コイル

センサ

弾性波

コンクリート

磁性体

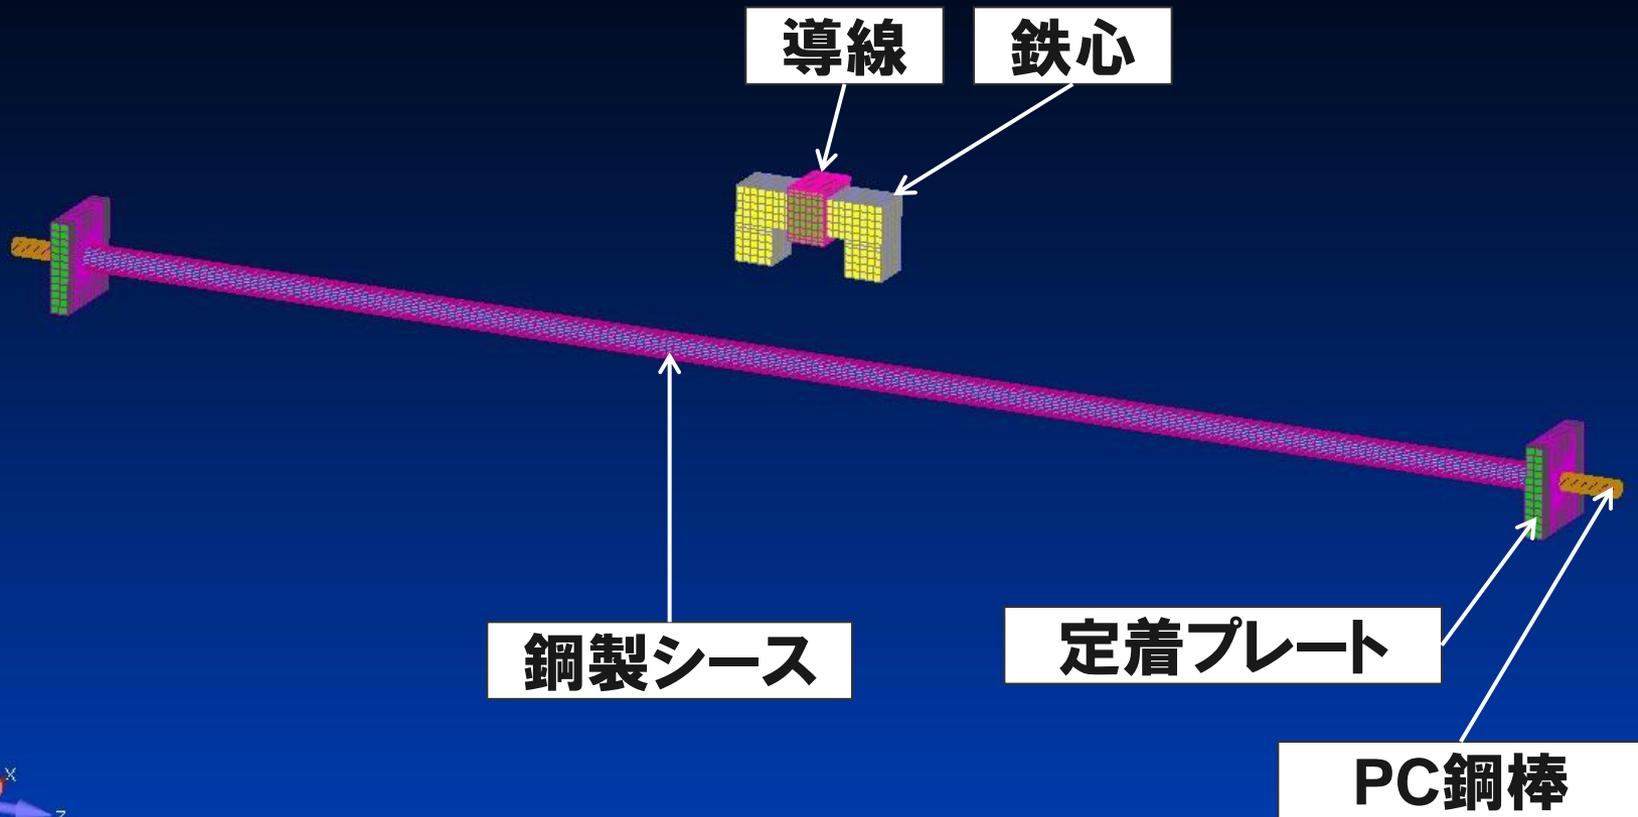
# 動磁場解析および衝撃応答解析の共通モデル

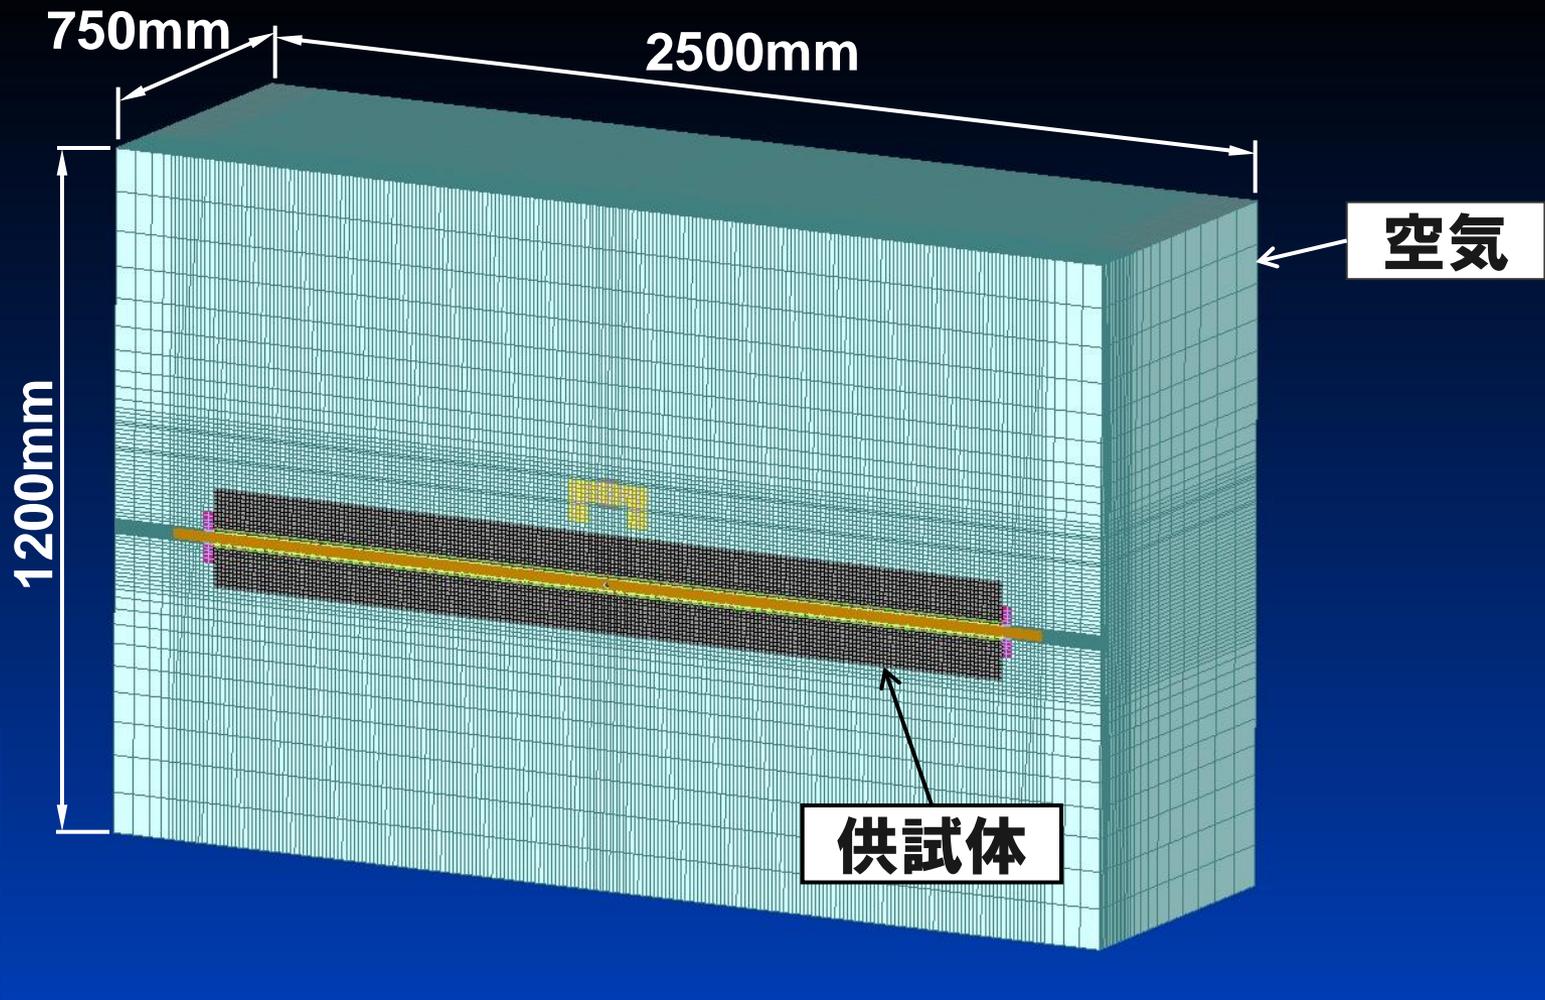
# 動磁場解析 $\square\square\square\Rightarrow$ 衝撃応答解析 【動磁場解析のモデル概要】

※奥行き方向1/2の断面を表示

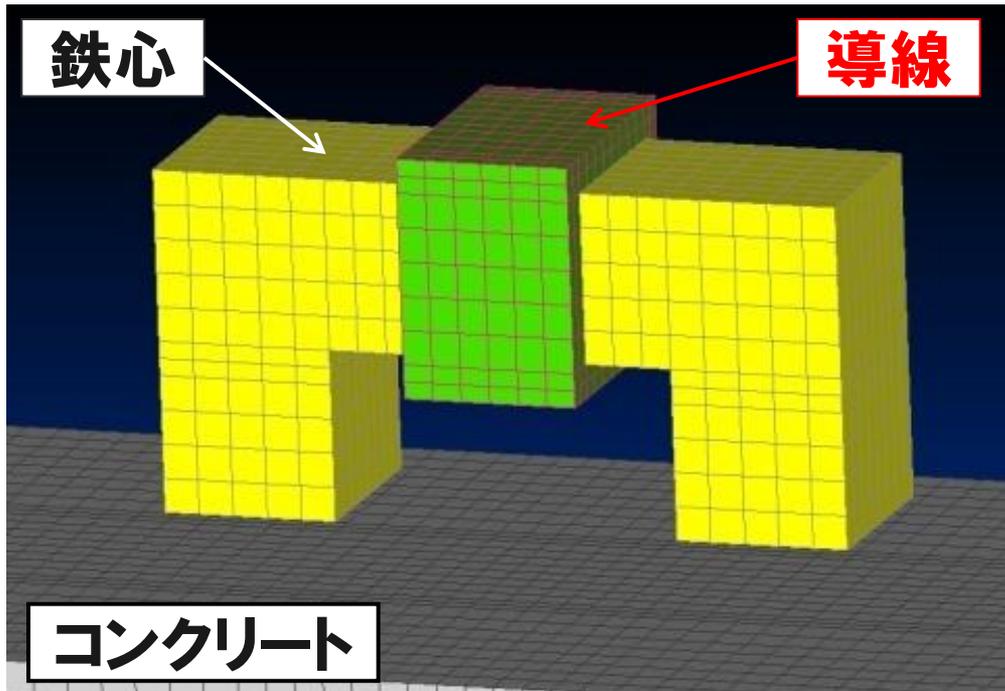
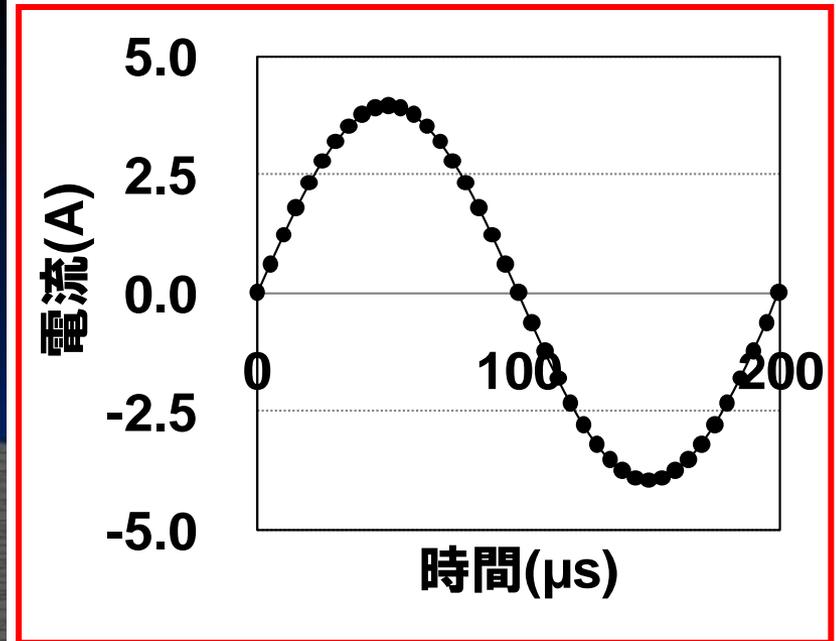
# 動磁場解析 $\Rightarrow$ 衝撃応答解析 【電流入力条件】

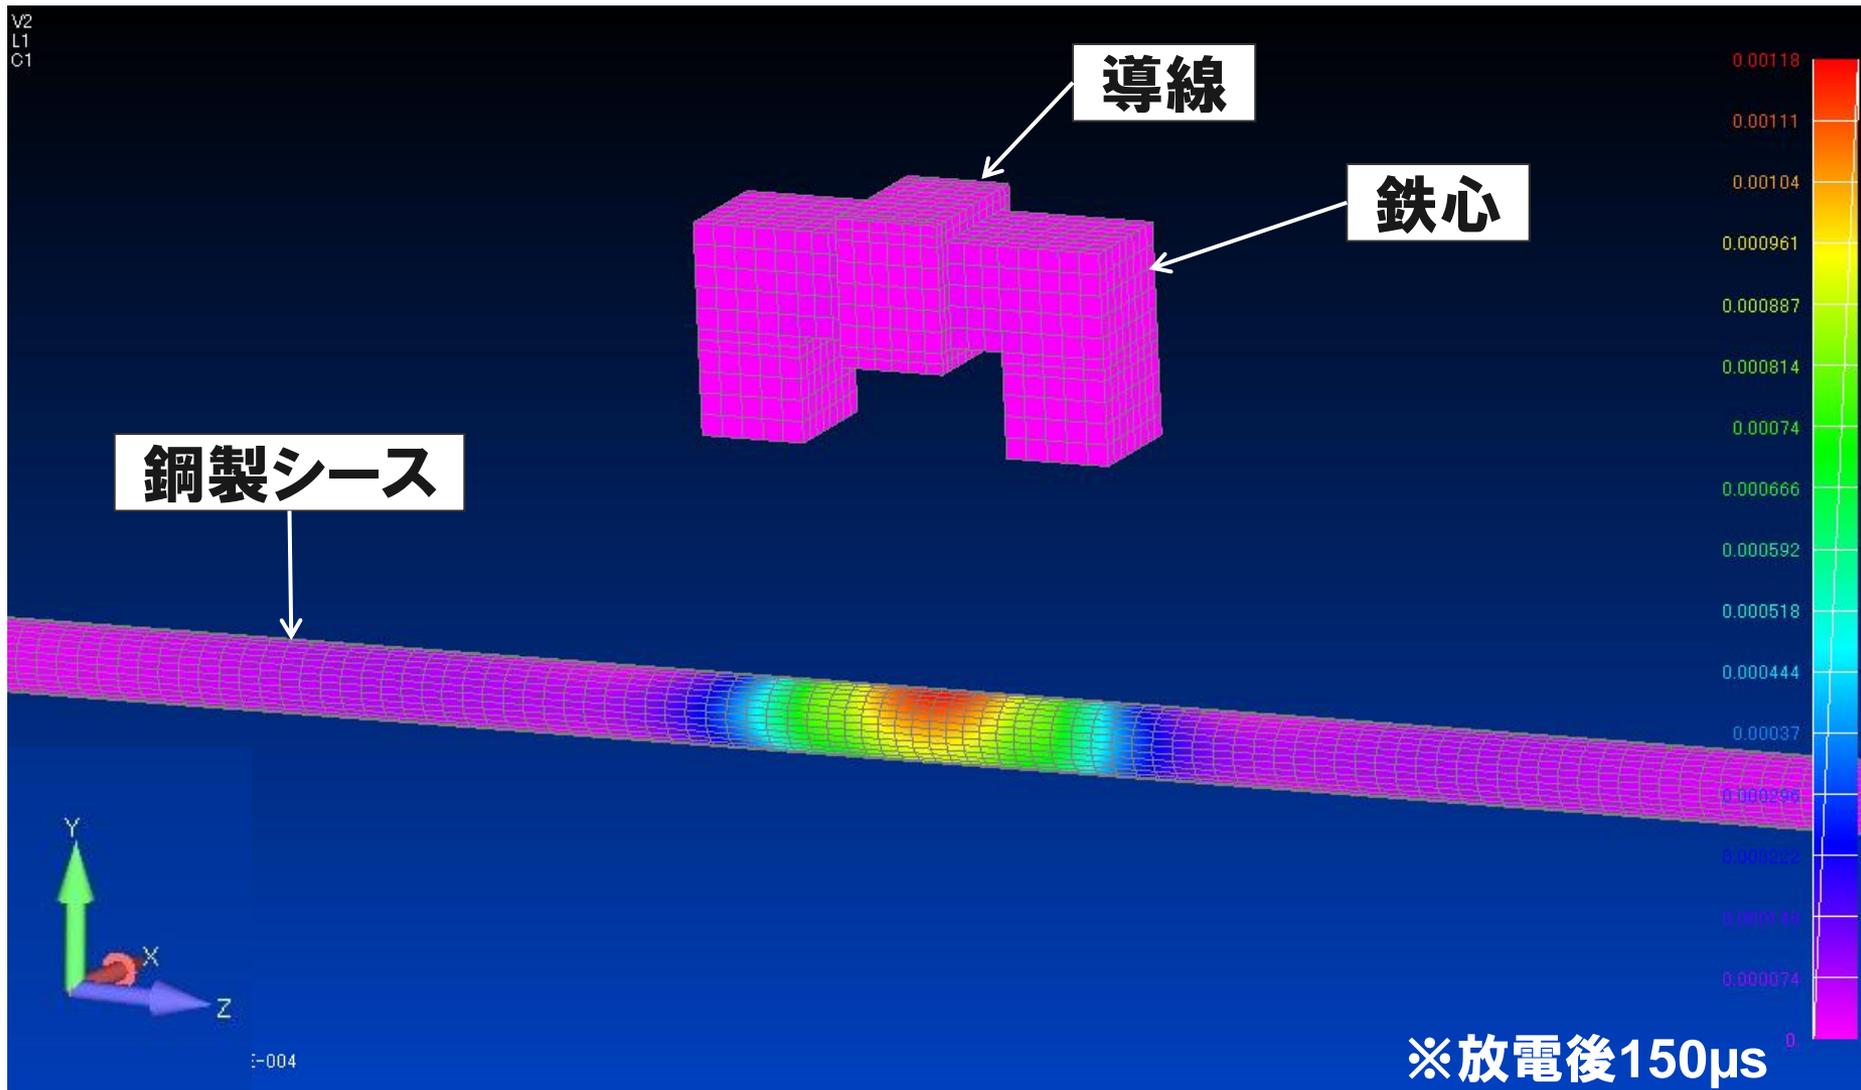
# 動磁場解析 $\Rightarrow$ 衝撃応答解析 【シースに作用する電磁力分布】

- 1. 動磁場解析の結果，電磁力により振動するコンクリート内部の磁性体は，主にシーブスであることが明らかとなった。**
- 2. 動磁場解析および衝撃応答解析での検討の結果，電磁パルス法により得られる最大振幅値は，PCグラウト充填評価指標として有効であることを把握した。**

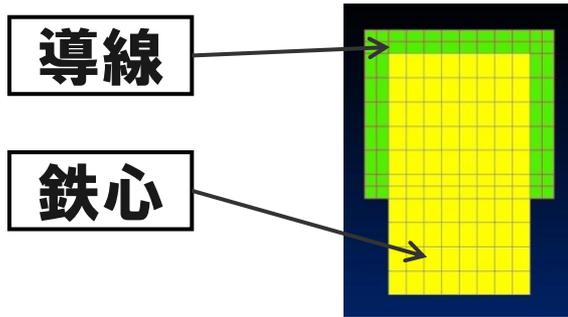
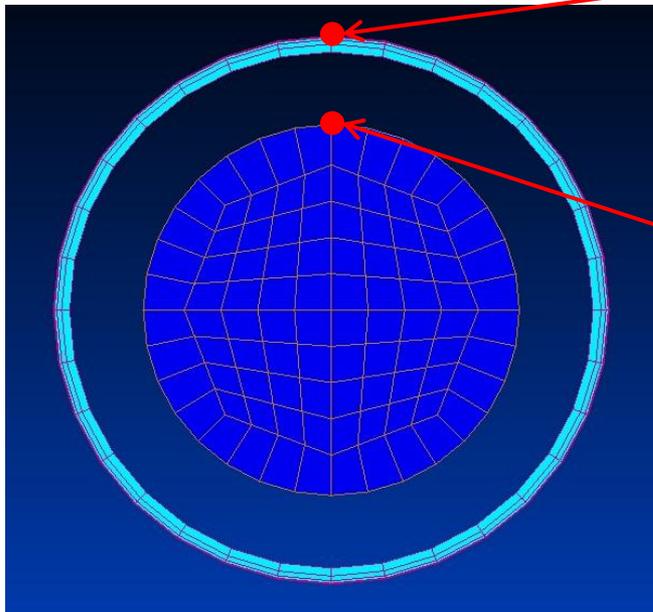
## 【シースおよび鋼棒に作用する電磁力の比較】

鋼製シース表面節点の電磁力  
 $1.2 \times 10^{-3} \text{ (N)}$

PC鋼棒表面節点の電磁力  
 $8.5 \times 10^{-16} \text{ (N)}$

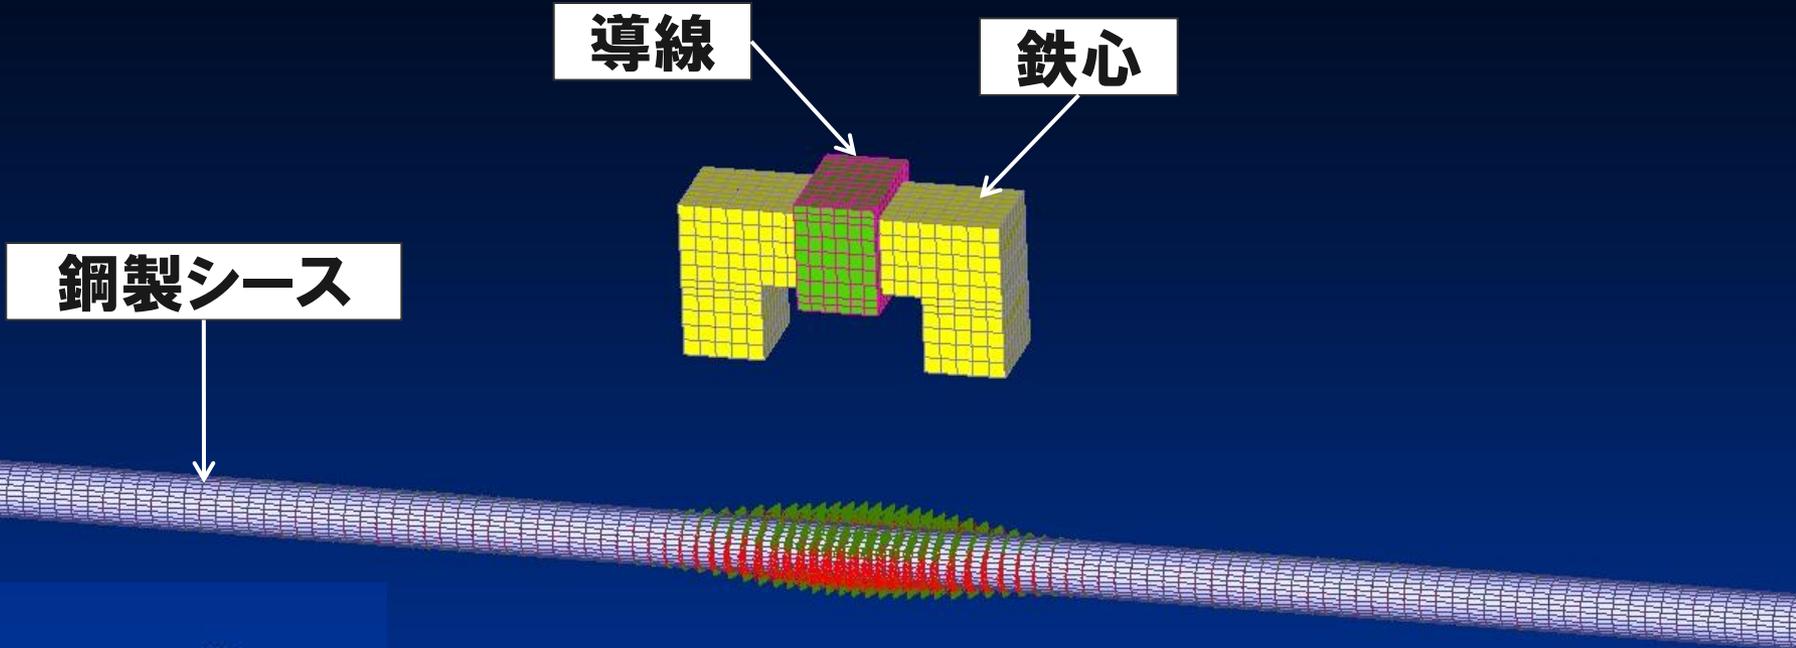
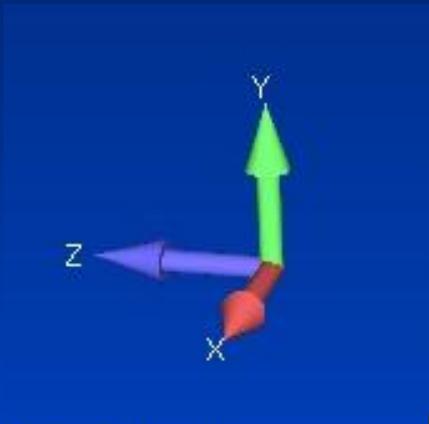
動磁場解析  
【電磁力】

衝撃応答解析  
【弾性波の入力】

動磁場解析により求めた鋼製シース表面の各節点に作用する電磁力(x, y, z方向)の経時変化を荷重データとして反映

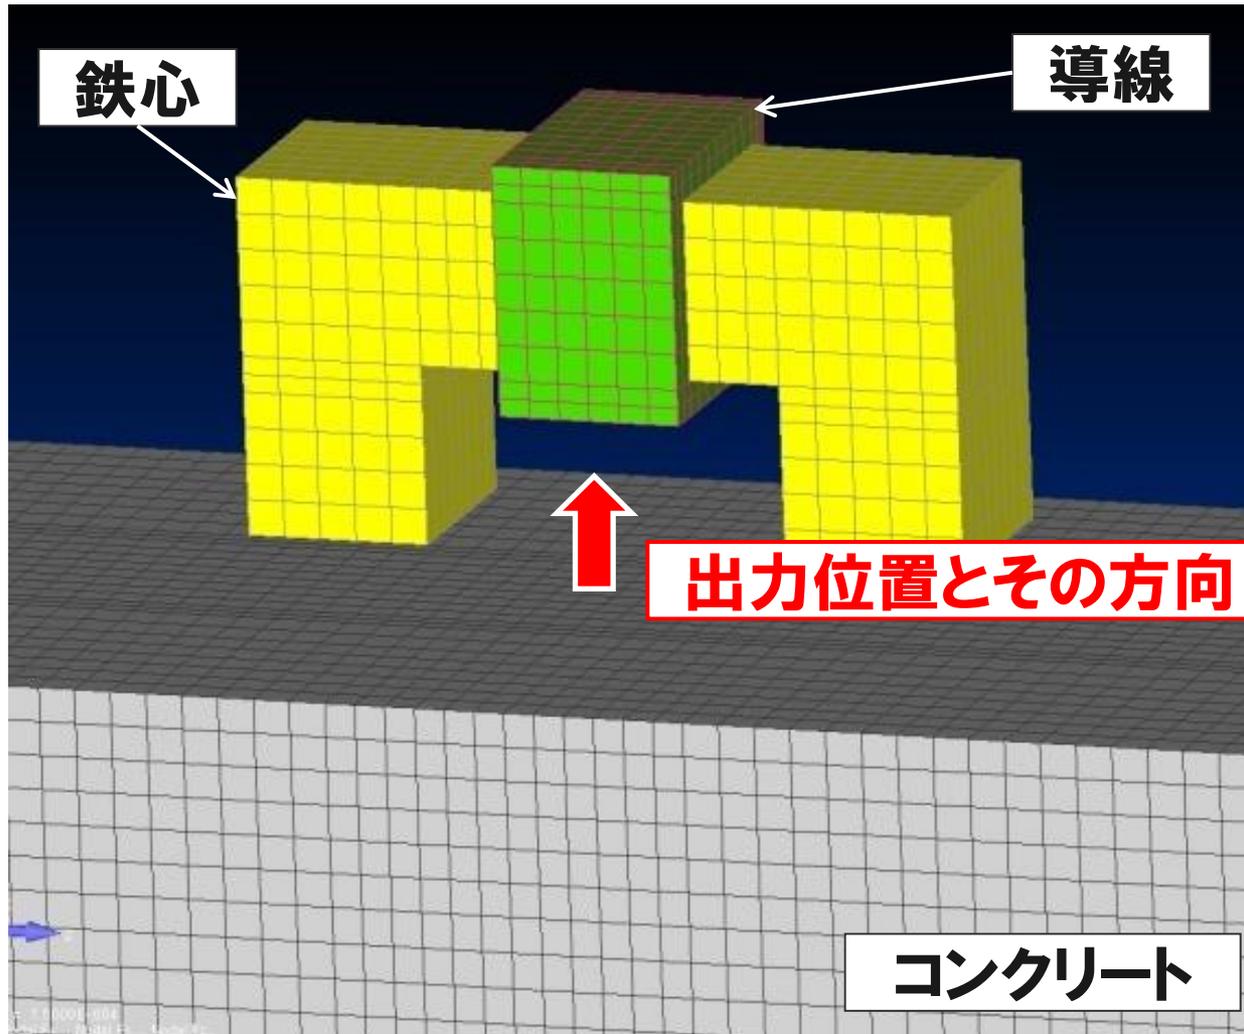
# 衝撃応答解析 【弾性波の出力】

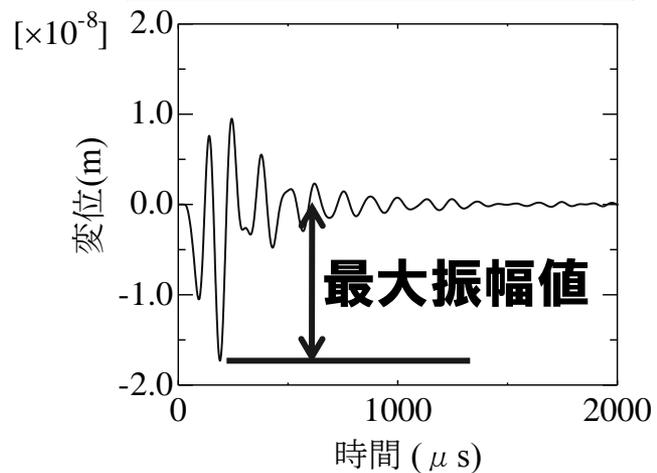
## グラウト未充填

# 最大振幅値の有効性の把握

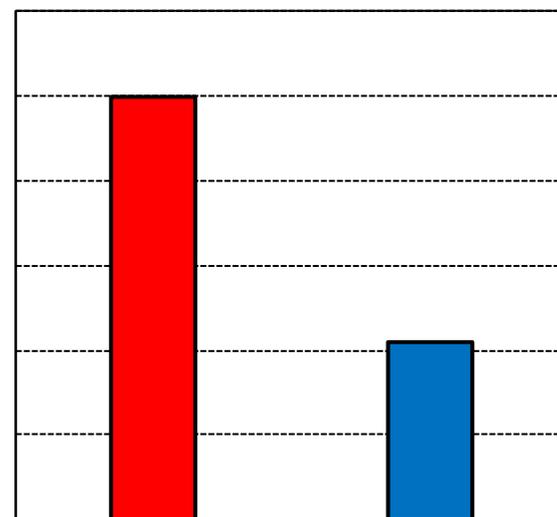
最大振幅値比

グラウト  
未充填

グラウト  
充填

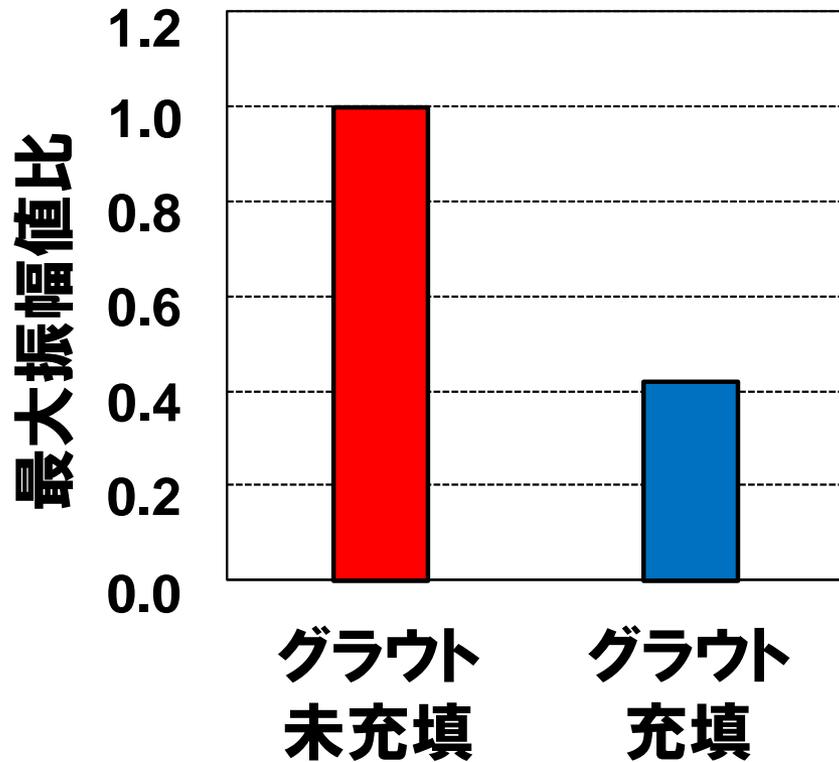
解析結果

# 供試体実験結果との比較
